黑龙江省绥化市德顺酒业“2·27” 较大中毒和窒息事故警示

2024年2月27日15时32分许，黑龙江省绥化市望奎县通江镇德顺酒业发生一起高处坠落引发的较大中毒和窒息事故，造成3人死亡。

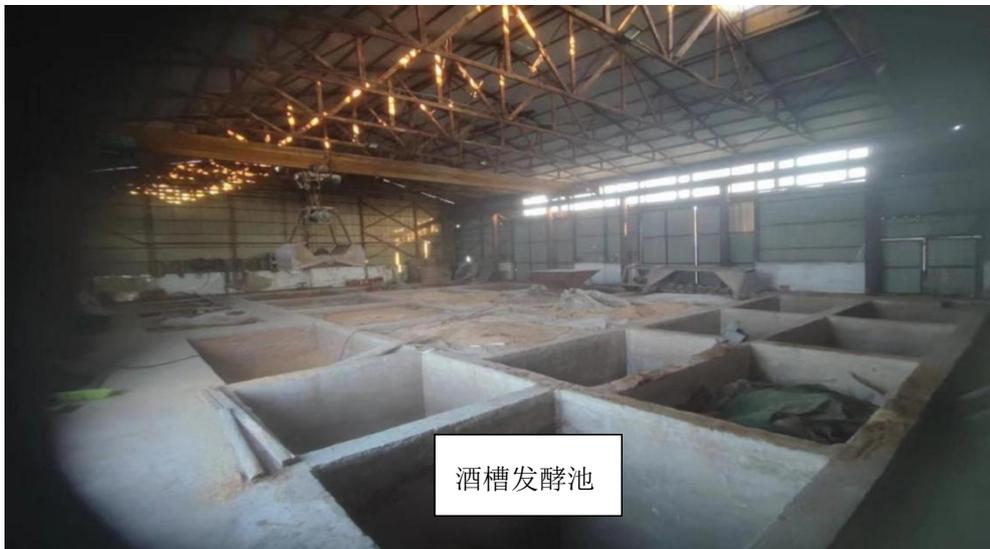
德顺酒业为个体工商户，成立于2014年11月，经营者王某，员工为其妻和一名雇工许某（3人均在本次事故中死亡），主要产品为白酒，白酒生产主要工艺流程：粮食粉碎→加酒曲和水混合成酒糟→大锅蒸煮→发酵池发酵→大锅蒸煮酒糟出白酒。车间共有26个酒糟发酵池（见图1）。

图1 酒糟发酵车间

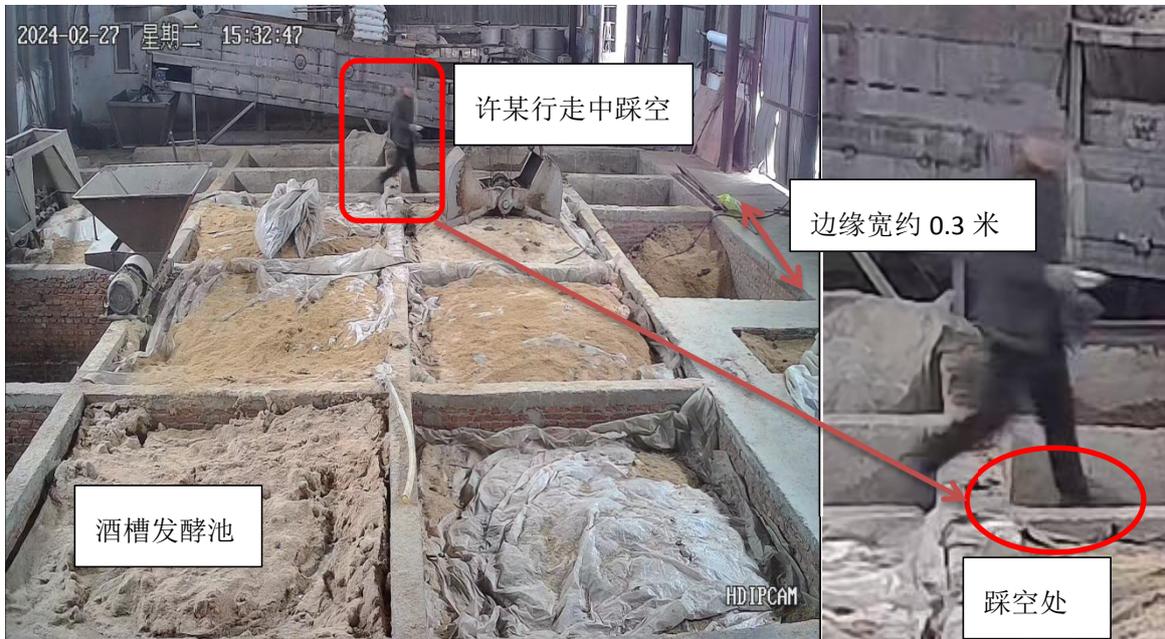
发生事故的发酵池长3.3米、宽1.7米、深4.3米，池内酒糟已被取出一部分用于蒸酒，余下酒糟高度1.9米，池内剩余空间高度2.4米。

2月27日15时32分47秒,许某在发酵池之间的边缘行走时,一脚踩空并跌入池内(见图2)。

图2 酒槽发酵池及许中踩空处

经现场检测,事发的发酵池距地面2.2米处,氧气含量12.2%,未检测出一氧化碳和硫化氢。初步判断,事故直接原因

是酒糟发酵池内氧含量严重不足，许某因踩空坠入发酵池内，王某夫妇在未采取可靠安全防护措施的情况下盲目施救，造成3人窒息死亡。具体事故原因正在进一步调查中。

事故初步暴露出以下问题：**一是事发单位现场安全管理缺失。**事发发酵池缺少安全防护网等安全防护装置，现场缺少安全警示标志。**二是应急处置不当。**现场施救人员对酒糟发酵池可能存在的安全风险认知不足，在未采取可靠安全防护措施的情况下盲目施救，导致事故后果扩大。

二是有关白酒制造企业要深刻吸取事故教训，防范遏制同类事故发生。**现场安全管理方面**，要对可能产生有毒物质的作业场所采取上锁、隔离栏、防护网或者其他物理隔离措施。特别是在酒糟发酵池上方加装防护网（盖）等防护措施，防止人员意外坠落。**防护和救援装备方面**，现场要配备符合国家标准或者行业标准的气体检测报警仪器、机械通风设备、呼吸防护用品、全身式安全带等防护用品和应急救援装备。**应急救援方面**，要做好应急演练，事发时按照现场处置方案进行应急处置，组织科学施救，禁止盲目施救。
